温度冲击引起玻璃钢天线罩油漆开裂机理分析

摘要: 本文针对玻璃钢天线罩在温度冲击试验时油漆层出现开裂现象, 采用统计分析、实体解剖和故障树分析法, 列出了故障树, 逐一排查引起故障的三个因素, 明确了油漆开裂的原因, 提出了解决措施和过程控制方法。结果表明, 该方法有效地避免了后续的同类产品在温度冲击阶段的故障重现。

Mechanism Analysis of Paint Cracking on FRP Radome Caused by Temperature Shock

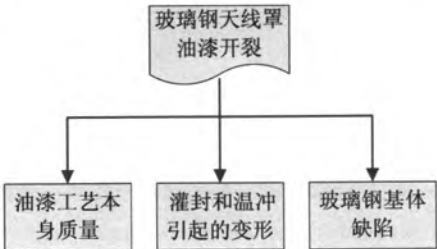
图 3 油漆开裂故障树

我们对开裂的现象、统计数据和实体解剖情况进行综合分析，结合玻璃钢天线罩的加工、内腔灌封、天线罩油漆过程，认为油漆本身、灌封和温冲引起的变形、

玻璃钢天线罩基体缺陷都有可能引起油漆开裂，故障树如图 3 所示。

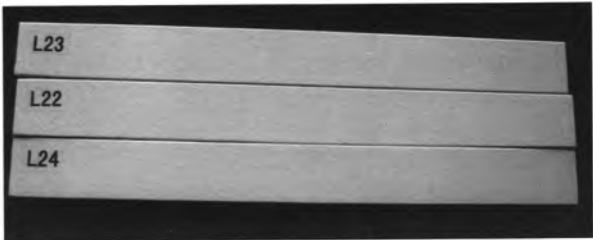
图 4 温冲试验后样板（原油漆工艺）

我们用两个厂家提供的玻璃钢工艺样板进行了油漆后 15 个周期温冲试验，图 4 的样件是按原天线罩的油漆工艺和流程，图 5 的样件是在原油漆工艺流程的喷涂底漆前，增加了喷涂清漆工序。试验结果表明温冲试验不

会引起样件的油漆层开裂。

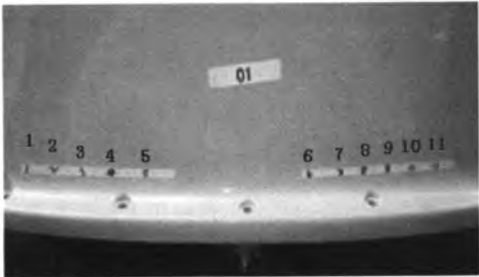
图 6 天线罩的测试点位置示意图

为了确定灌封和温冲前后引起的变形是否会导致天线罩油漆层的开裂，按表 2 的试验流程进行试验，测量了 8 个天线罩圆弧过渡处的 11 个监测点，如图 6 所示。结果表明，灌封和温冲均会引起天线罩外形的变化，各检测点位的前后值有的变大，有的变小，没有变化规律，根据测量值，计算出各天线罩上 11 个点位中最大和最小变形量。试验证明，天线罩的油漆层能承受天线罩在一定范围内的变形，灌封和温冲不会导致油漆开裂。

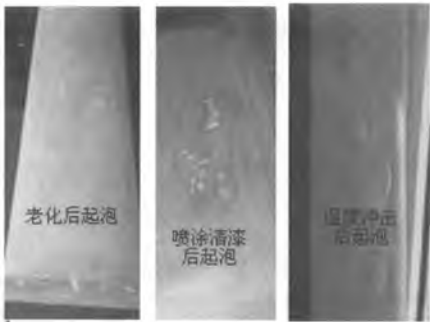
图 8 质量问题示意图

油漆工序流程和以前相比，有以下变化：①增加了老化试验，来检查孔隙、分层、鼓泡、脱胶、开裂、纤维空隙等缺陷，②增加了涂装清漆封闭工序来发现缺陷，③增加了温度冲击试验，检查喷涂底漆后的缺陷。通过增加上述三点过程控制，在后续的产品中发现了如图 8 所示的质量问题，进一步说明了改进有效，措施得力，避免了天线整机装调完成后，在环境试验中出现类似问题。

为了避免产品在后期的例试中出现问题，重新梳理原油漆工艺，增加了工序控制，调整后流程如图 7 所示。
